TEMAT: **REMONTU DACHU I ELEWACJI BUDYNKU ADMINISTRACYJNEGO** tzw. „Dyrektorówki” z **KAPLICĄ - ZESPÓŁ ZABUDOWY KRAKOWSKIEGO SZPITALA SPECJALISTYCZNEGO** im. Jana Pawła II w Krakowie przy ul. Prądnickiej 80 dz. nr 50/6 obręb 44,

INWESTOR: **Krakowski Szpital Specjalistyczny im. Jana Pawła II**
ul. Prądnicka 80, 31-202 Kraków

FAZA: **PROJEKT BUDOWLANY**

OPRACOWANIE : **EKSPERTYZA TECHNICZNA STANU KONSTRUKCJI I ELEMENTÓW BUDYNKU Z UWZGLĘDNIENIEM STANU PODŁOŻA GRUNTOWEGO**

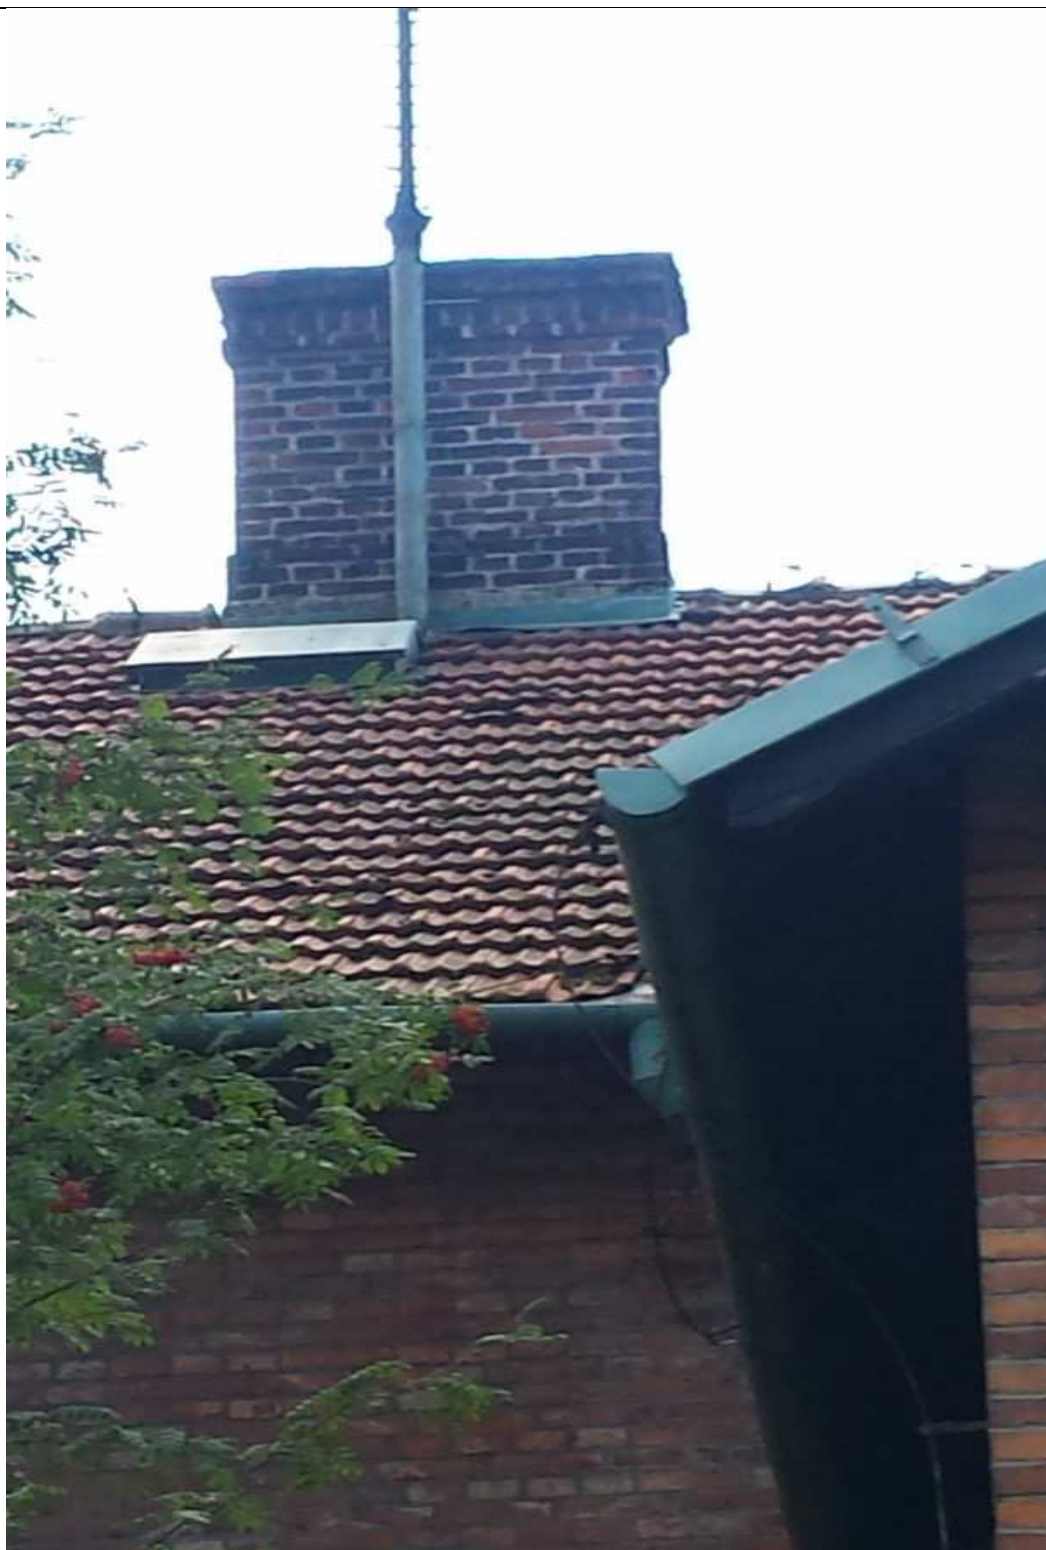
Pokrycie dachu jest w wielu miejscach nieszczelne. Podczas przeglądu zauważono liczne ślady po zalaniach łączenia i konstrukcji drewnianej dachu. Szczególnie silna korozja zachodzi w elementach drewnianych w rejonie okapu i dotyczy głównie końcówek krokwi w rejonie murłaty. Podobnie w rejonie koszy zlewowych nastąpiła korozja drewna z powodu nieszczelnych obróbek blacharskich. Również nieszczelne obróbki blacharskie są powodem zalań i uszkodzeń, do jakich dochodzi w rejonie kominów.

Fot.3 – Zły stan techniczny pokrycia dachu z dachówki ceramicznej, zakładkowej, kwalifikujący się do wymiany

Stąd projektowany remontu dachu i elewacji budynku administracyjnego tzw. „Dyrektorówki” z kaplicą w zespole zabudowy krakowskiego szpitala specjalistycznego im. Jana Pawła II-go w Krakowie przy ul. Prądnickiej 8 jest możliwy pod warunkiem zaprojektowania nowej konstrukcji więźby dachowej oraz wymiany wyeksploatowanego pokrycia dachu z dachówki ceramicznej zakładkowej na nową.

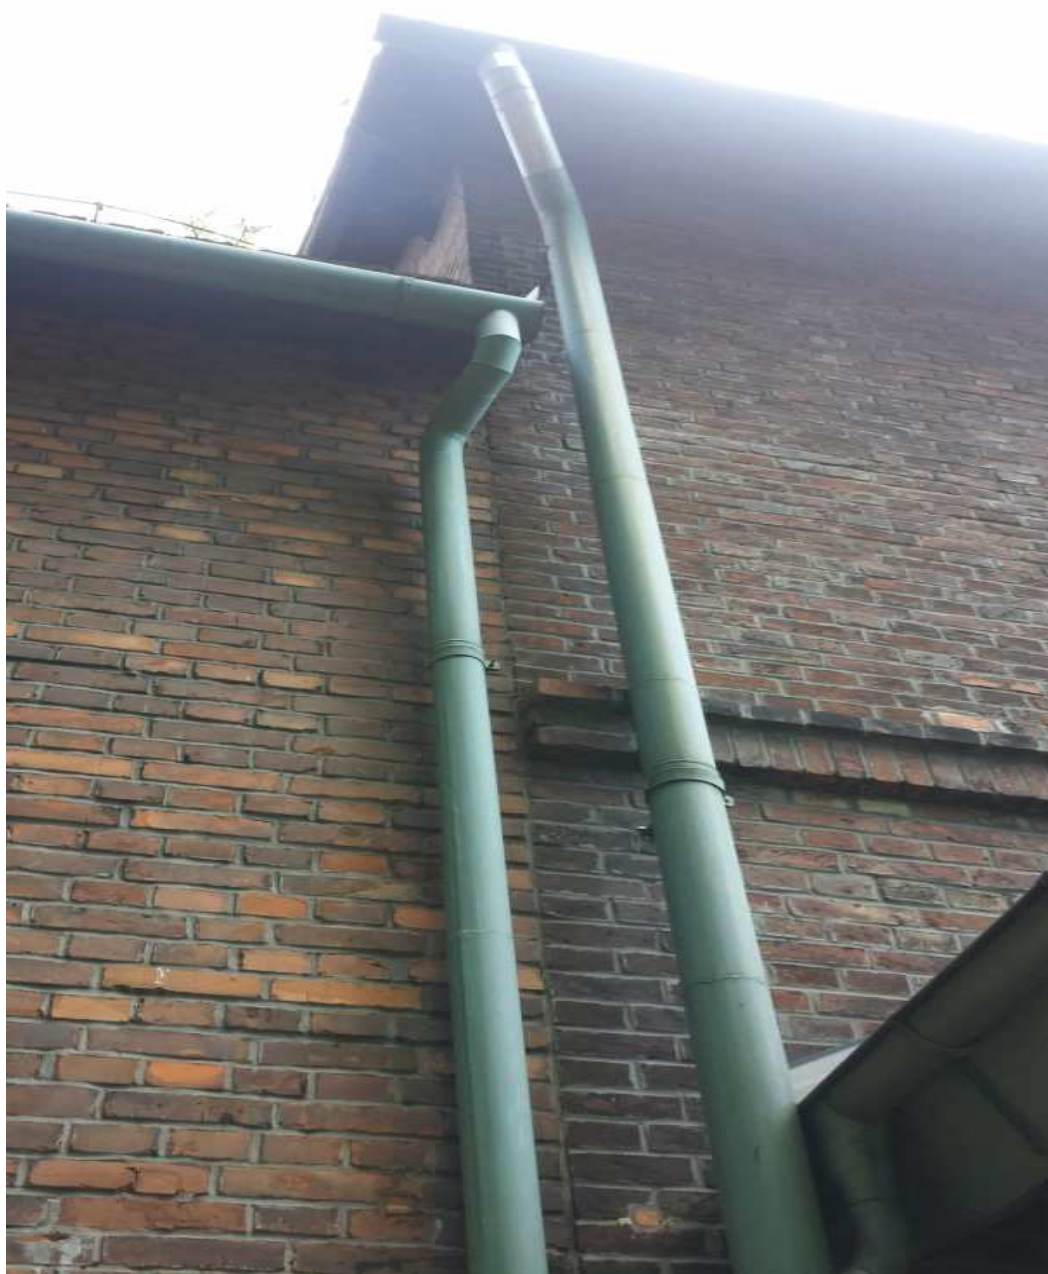
Obróbki blacharskie, rynny i rury spustowe z blachy ocynkowanej, nieszczelne, a w wielu miejscach, szczególnie w rejonie gzymsów okapowych, występują w stanie skorodowanym). Zły

stan techniczny pasów nadrynnowych i podrynnowych jest przyczyną zalań, do jakich dochodzi na powierzchni elewacji oraz elementów ścianki kolankowej na poddaszu i krokwi w strefie okapu

Fot.4 – Elementy odprowadzające wody opadowe z dachu, rynny i rury spustowe z blachy ocynkowanej

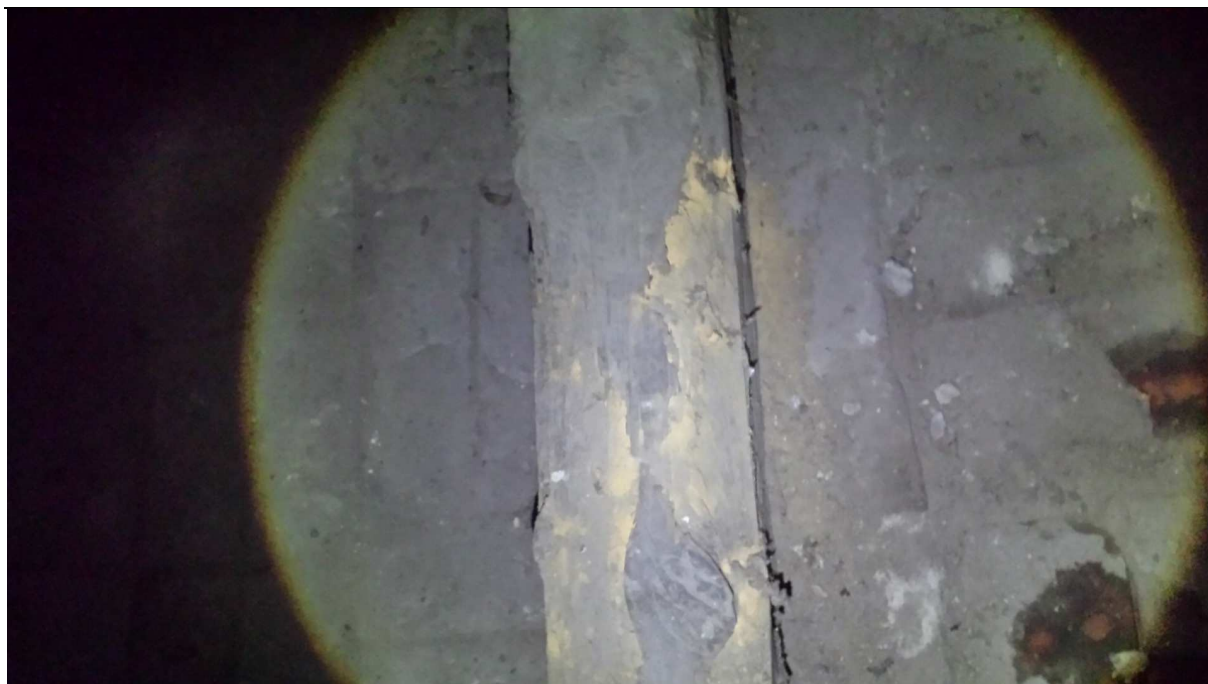
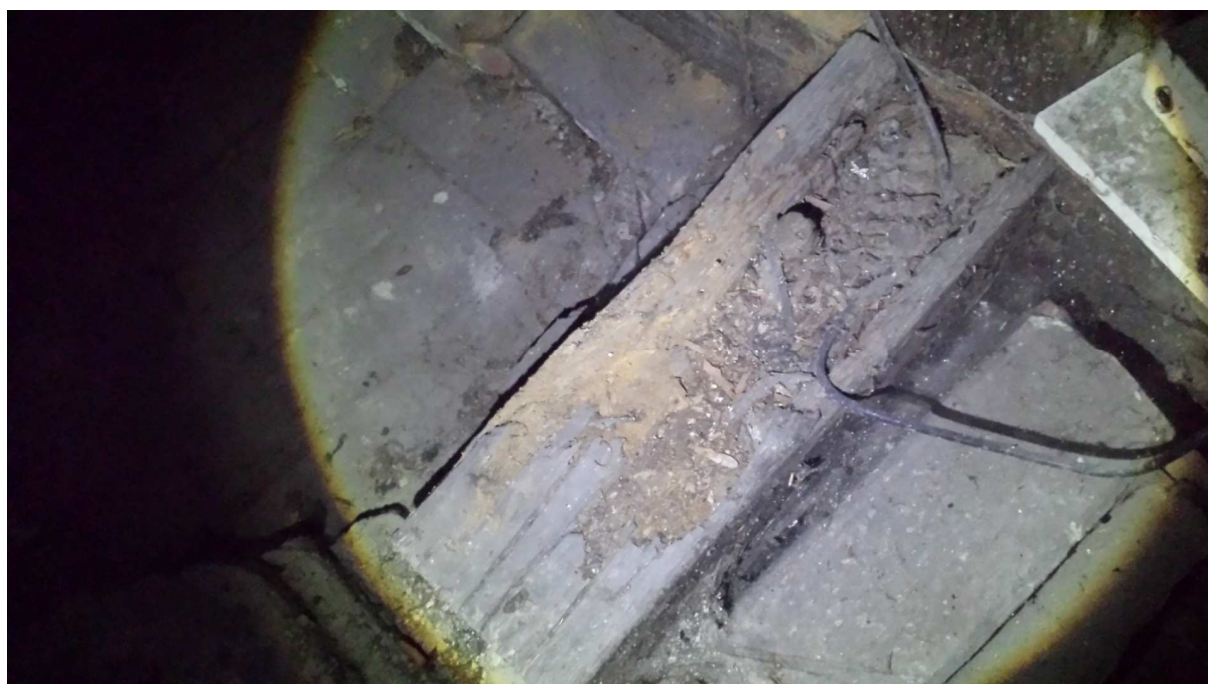
W konstrukcji więźby dachowej, zauważono ślady korozji biologicznej na elementach drewnianych. Zauważono również odkształcenia tramów podpierających konstrukcję dachu, które w następstwie oparły się na stropie poddasza.

Fot.7,8 – Ślady korozji biologicznej na elementach konstrukcyjnych więźby dachowej

Projektowana inwestycja obejmuje remontu dachu i elewacji budynku administracyjnego tzw. „Dyrektorówki” w zespole zabudowy krakowskiego szpitala specjalistycznego im. Jana Pawła II-go w Krakowie przy ul. Prądnickiej 80. Przeprowadzone obliczenia statyczne wykazały, że podstawowe elementy konstrukcyjne więźby dachowej nie spełniają wymogu stanu granicznego użytkowania i nośności. Podobnie z uwagi na ich zły stan techniczny, liczne ślady korozji biologicznej, należy podczas prac projektowych związanych z remontem dachem przewidzieć i zaprojektować wymianę pokrycia dachu oraz jego drewnianej konstrukcji.

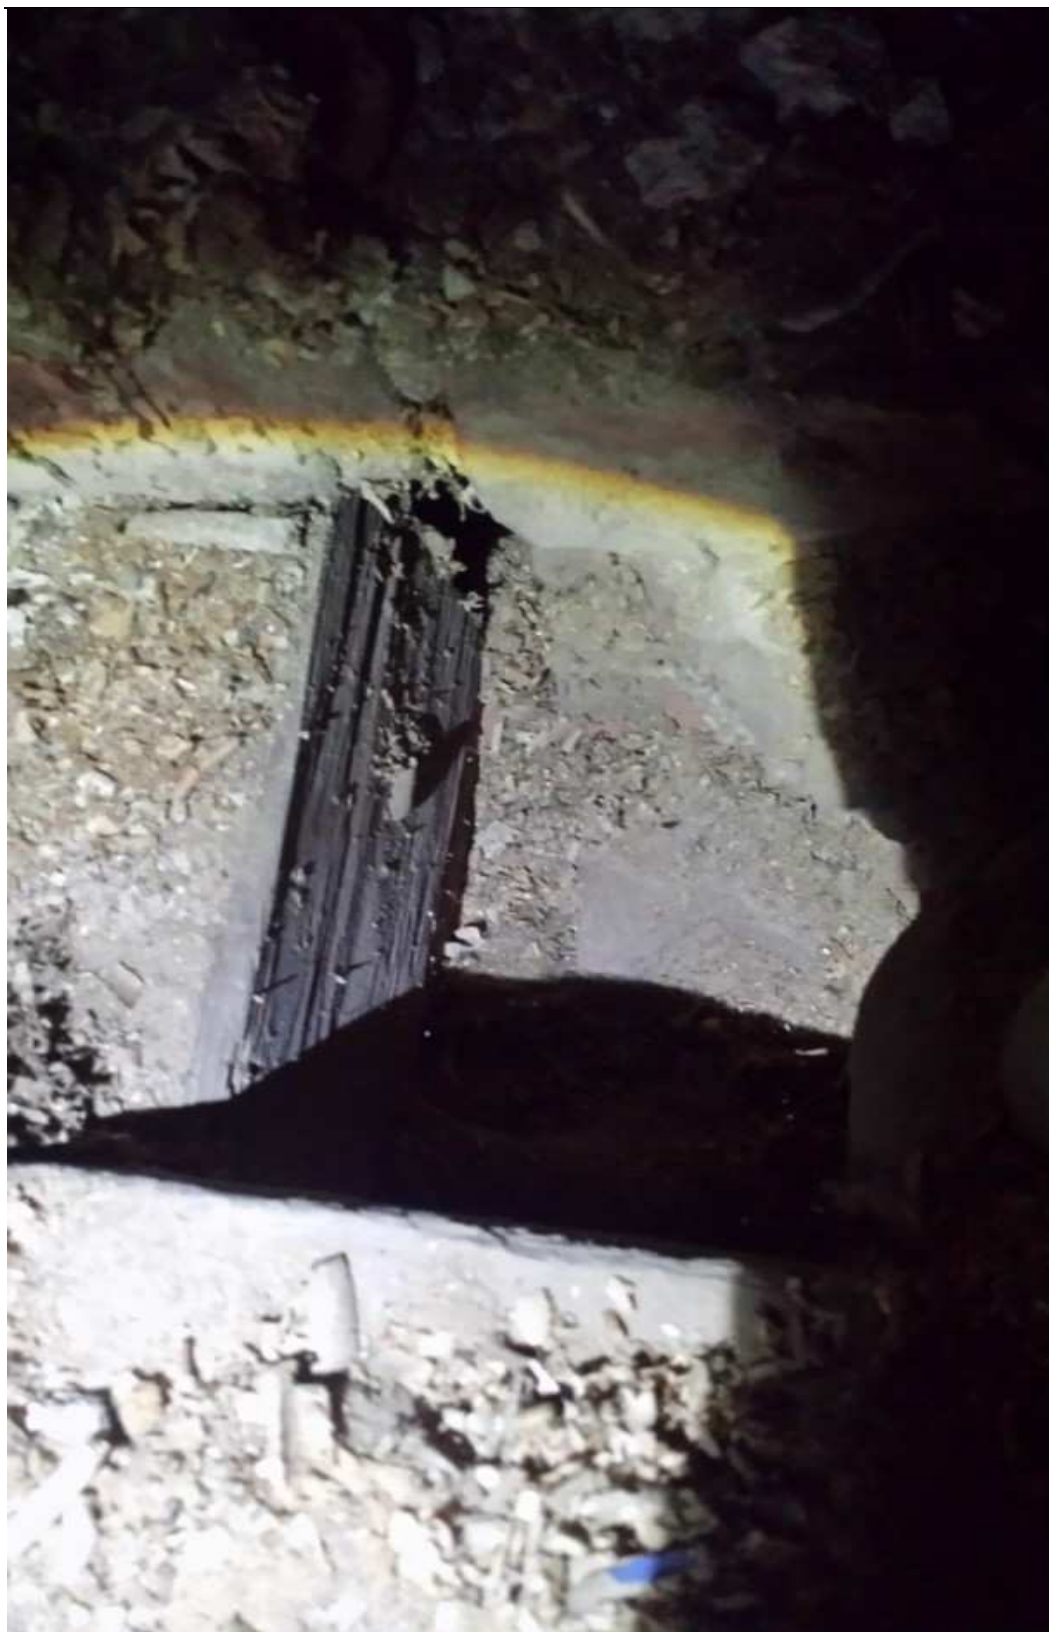
Fot.11 – Strop podstrychowy, wykonana odkrywka drewnianej belki stropowej
