EKSPERTYZA TECHNICZNA

Dotycząca oceny stanu technicznego budynku nr A-III zlokalizowanego
w Krakowie na terenie Krakowskiego Szpitala Specjalistycznego im. Jana Pawła II

Kraków, październik 2021

Dotycząca oceny stanu technicznego konstrukcji dachu pawilonu nr A-III (tzw. Dyrektorówki) zlokalizowanego na terenie Krakowskiego Szpitala Specjalistycznego im. Jana Pawła II przy ul. Prądnickiej 80 w Krakowie

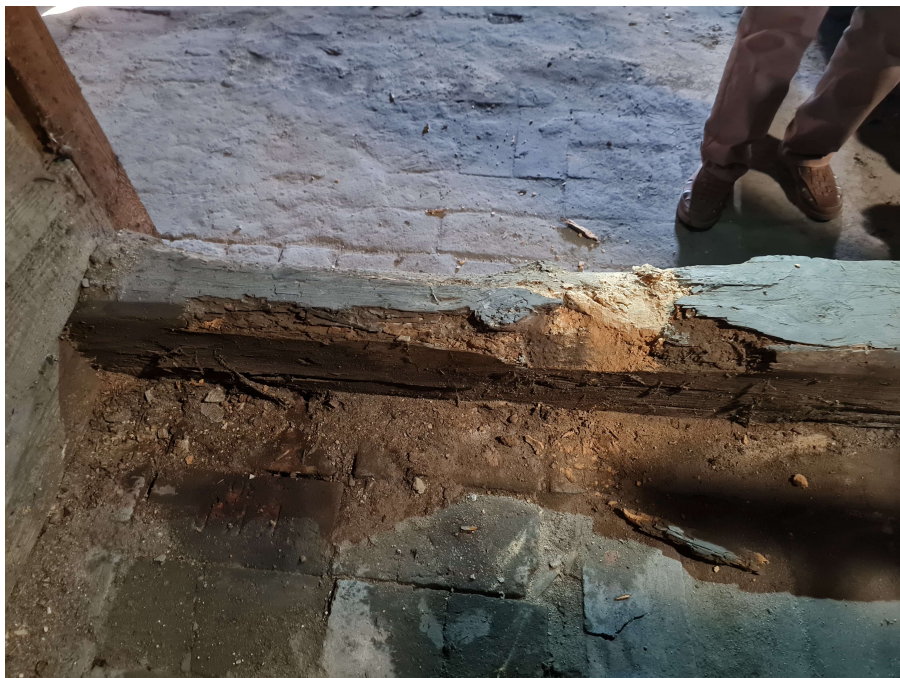
Fot. 1 Korozja tramu drewnianego

Podczas dokonywania oględzin stanu konstrukcji więzara poszczególne elementy są w ogólnym stanie dobrym, dotyczy to krokwi, płatwi, mieczy. Stan techniczny tramu zlokalizowanego równolegle do schodów wejściowych na strych w części środkowej jest zły, znaczny ubytek drewna spowodowany korozją. W związku z nieszczelnością pokrycia dachu oraz wadliwych obróbek w rejonie istniejącego komina przez wiele lat

dach przeciekał co powodowało bezpośrednie zalewanie tramu a w konsekwencji jego gnicie.

W trakcie prac związanych z wymianą przekrycia połaci dachowych po demontażu istniejącego pokrycia zewnętrznego należy dokonać dokładnego przeglądu odsłoniętych górnych krawędzi krokwi oraz namurnic, zakłada się, że ok. 20% elementów drewnianych trzeba będzie zakwalifikować do wymiany.

Ze względu na znaczny stwierdzony ubytek belki tramu biegnącej równolegle do biegów schodowych należy przewidzieć bezwzględnie jego wymianę na nowy z zachowaniem istniejącego przekroju, tram oprzeć na podmurowanej ścianie I piętra z zastosowaniem przekładki hydroizolacyjnej z papy modyfikowanej SBS pomiędzy murem a nowym tramem, na czas wymiany tramu na nowy zastosować tymczasowe podparcie istniejących słupów na ścianie murowanej znajdującej się bezpośrednio pod nimi.

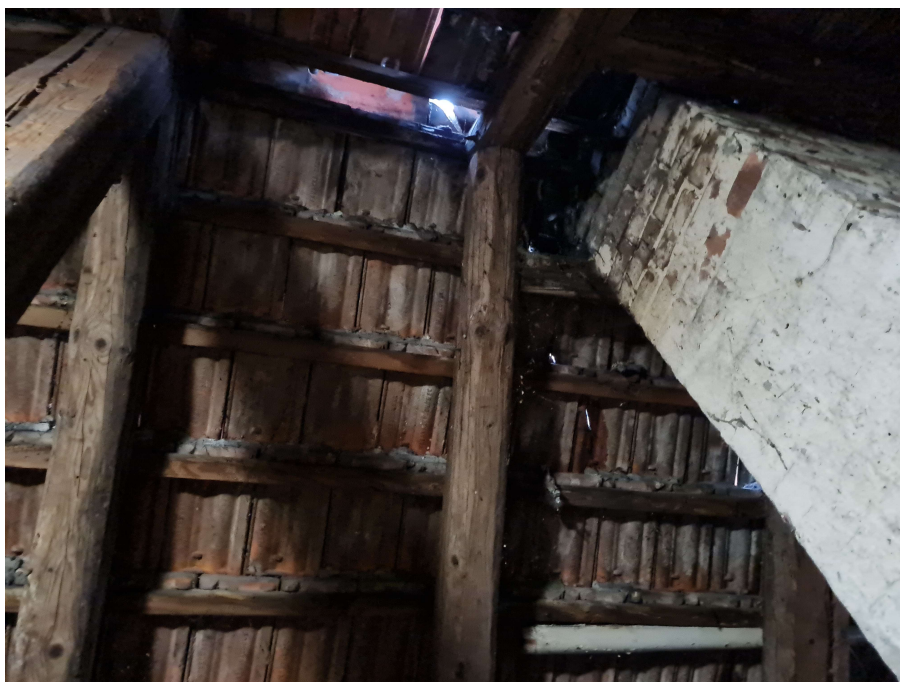
Fot. 2 Nieszczelności pokrycia i zawilgocenie komina

Należy wykonać nowe szczelne pokrycie dachowe, w postaci membrany dachowej paroprzepuszczalnej bez deskowania, dachówkę na nowych łątach oraz obróbki blacharskie.

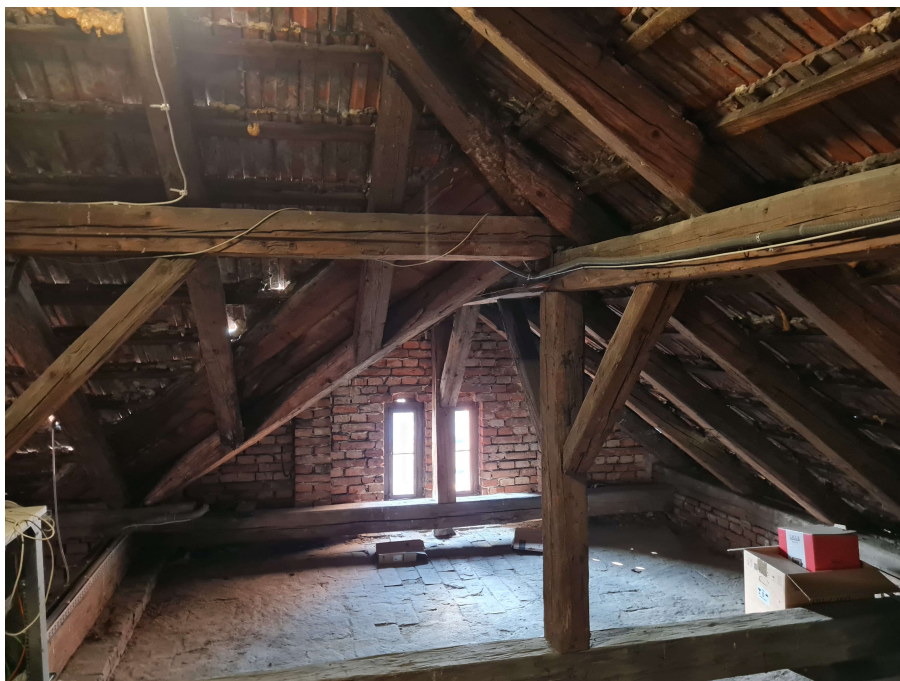
Fot. 3 Ogólny widok konstrukcji dachu

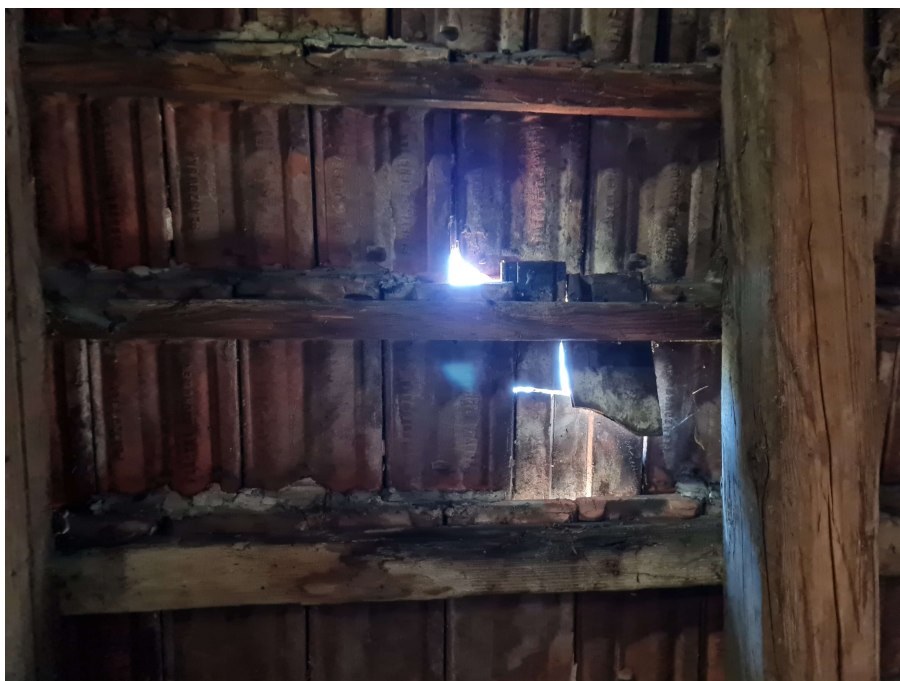
Fot. 4 Nieszczelności pokrycia

Podczas prac po demontażu istniejącego pokrycia zewnętrznego zaleca się również sprawdzenie gniazd oparcia tramów na murach zewnętrznych, celem stwierdzenia stanu ich końcówek.
